**ТЕХНИЧЕСКИ ИЗИСКВАНИЯ**

№ 141-ЕК-15-ОЕ-У-3, с предмет: "Ремонт на крила на ветрогенератори ВтЕЦ Каварна "

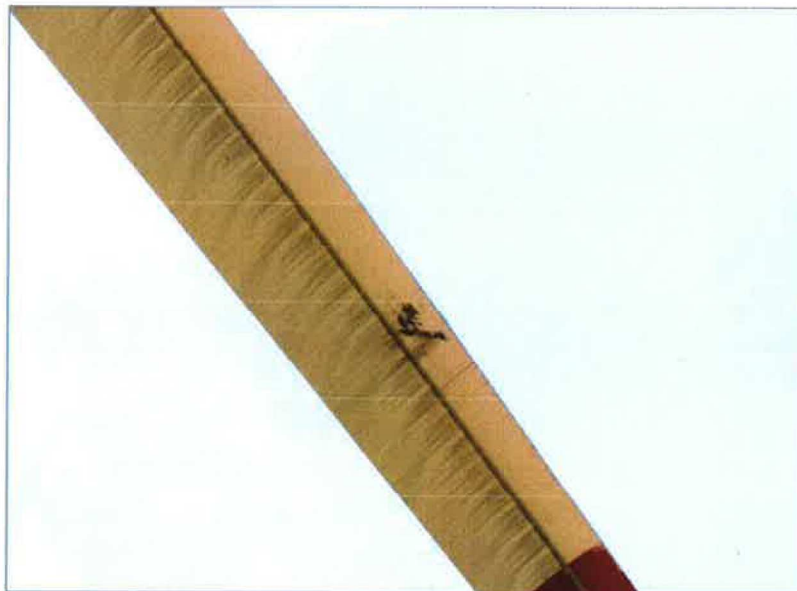
Снимка 1

| Турбина № | Перо № | Място на повредата | Вид на повредата | Категория на повредата | Приблизителен размер в см | | | Причина | Снимка № |
|---|---|---|---|---|---|---|---|---|---|
| 350 01 | A | Подветрена страна | Пукнат външен слой | 4 | 60 | 40 | 2400 | Удар от лед | 1 |

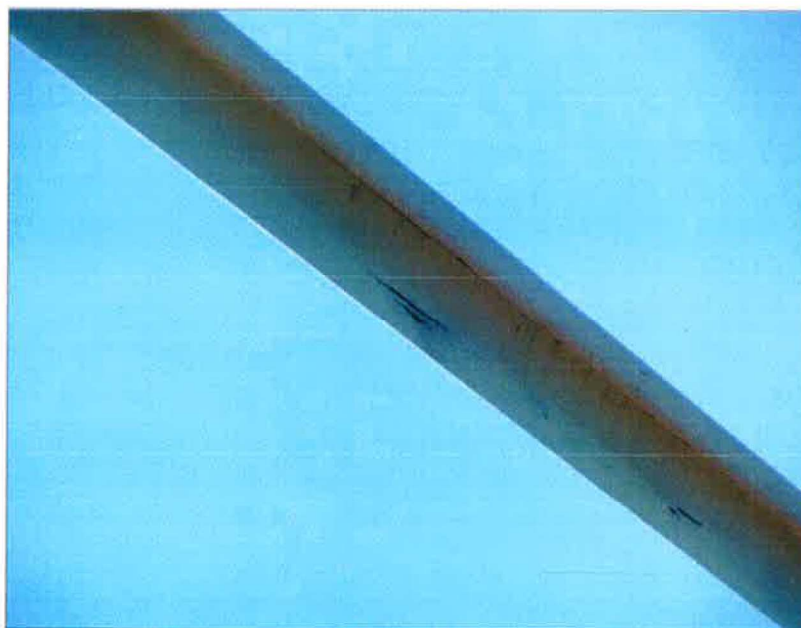
Снимка 2

| Турбина № | Перо № | Място на повредата | Вид на повредата | Категория на повредата | Приблизителен размер в см | | | Причина | Снимка № |
|---|---|---|---|---|---|---|---|---|---|
| | B | Атакуващ ръб | Пукнатина | 4 | 200 | 10 | 2000 | Удар от лед | 2 |
| | B | Подветрена страна | Пукнат външен слой | 4 | 100 | 50 | 5000 | Удар от лед | 2,3 |

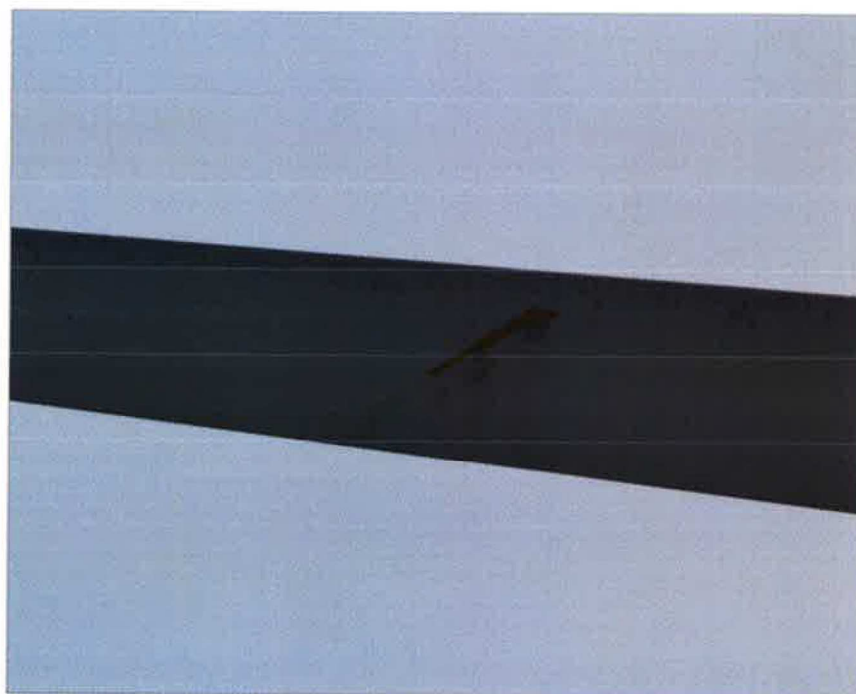
Снимка 4

| Турбина № | Перо № | Място на повредата | Вид на повредата | Категория на повредата | Приблизителен размер в см | | | Причина | Снимка № |
|---|---|---|---|---|---|---|---|---|---|
| 350 02 | A | Наветрена страна | Пукнат външен слой | 4 | 60 | 30 | 1800 | Удар от лед | 4 |

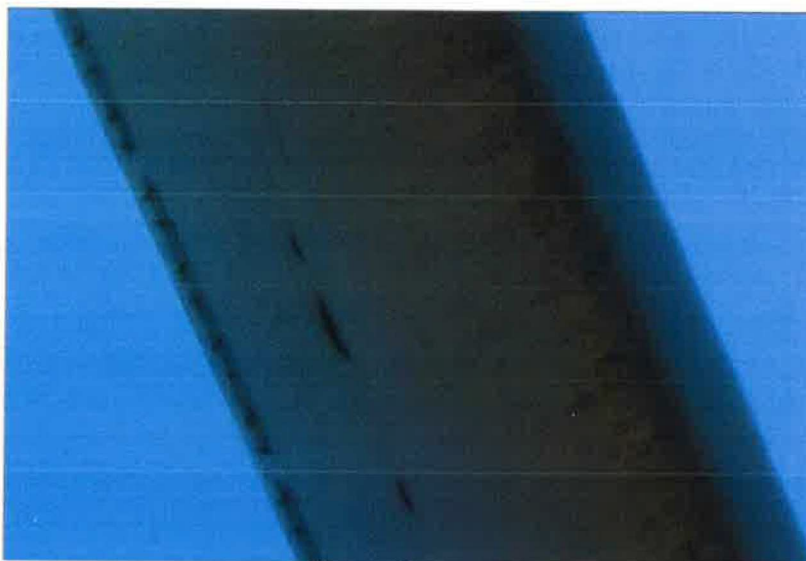
Снимка 5

| Турбина № | Перо № | Място на повредата | Вид на повредата | Категория на повредата | Приблизителен размер в см | | | Причина | Снимка № |
|---|---|---|---|---|---|---|---|---|---|
| 350 04 | A | Подветрена страна | Пукнат външен слой | 4 | 60 | 20 | 1200 | Удар от лед | 5 |

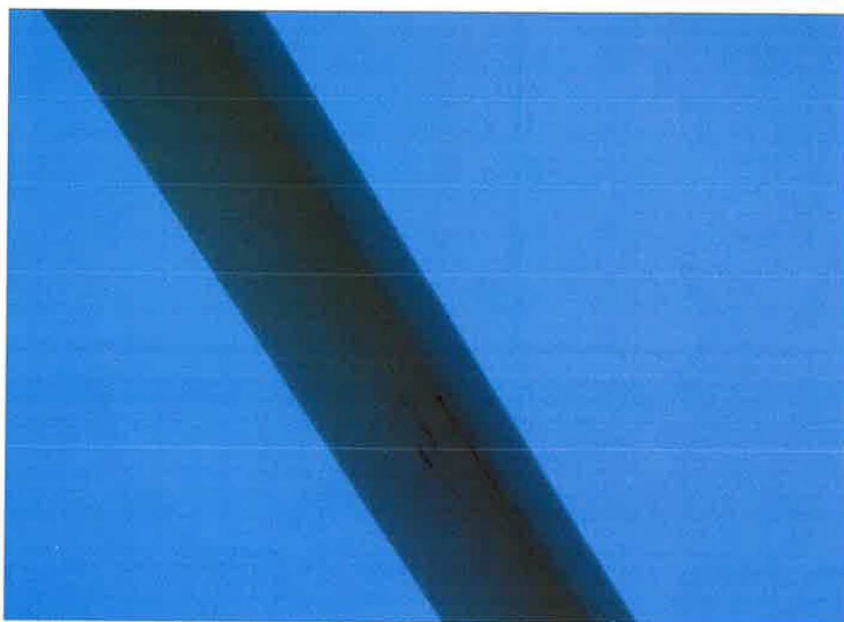
Снимка 6

| Турбина № | Перо № | Място на повредата | Вид на повредата | Категория на повредата | Приблизителен размер в см | | | Причина | Снимка № |
|---|---|---|---|---|---|---|---|---|---|
| | B | Подветрена страна | Пукнат външен слой | 4 | 60 | 30 | 1800 | Удар от лед | 6 |
| | B | Атакуващ ръб | Пукнатина | 4 | 150 | 10 | 1500 | Удар от лед | 6 |

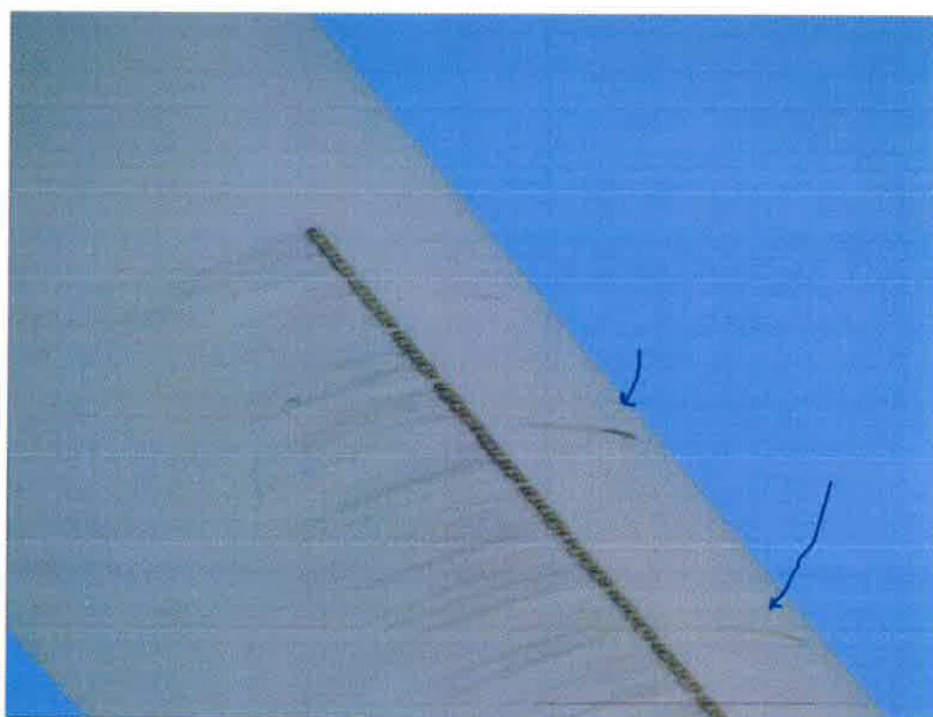
Снимка 8

| Турбина № | Перо № | Място на повредата | Вид на повредата | Категория на повредата | Приблизителен размер в см | | | Причина | Снимка № |
|---|---|---|---|---|---|---|---|---|---|
| 350 08 | A | Подветрена страна | Две следи от удар | 3 | 40 | 100 | 4000 | Удар от лед | 8 |

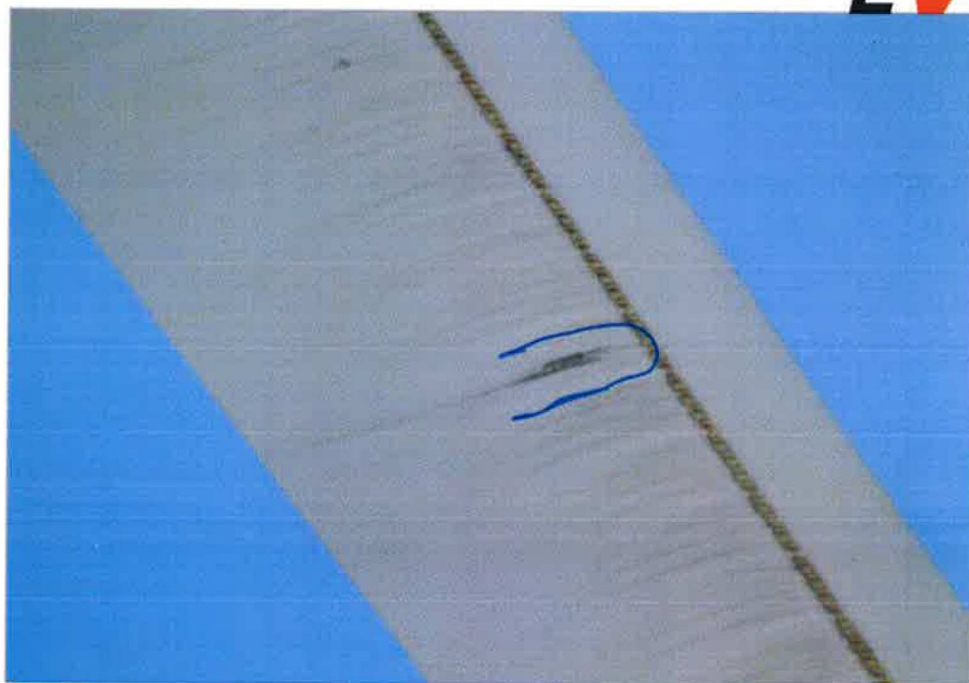
Снимка 9

| Турбина № | Перо № | Място на повредата | Вид на повредата | Категория на повредата | Приблизителен размер в см | | | Причина | Снимка № |
|---|---|---|---|---|---|---|---|---|---|
| | A | Подветрена страна | Следа от удар | 3 | 80 | 20 | 1600 | Удар от лед | 9 |

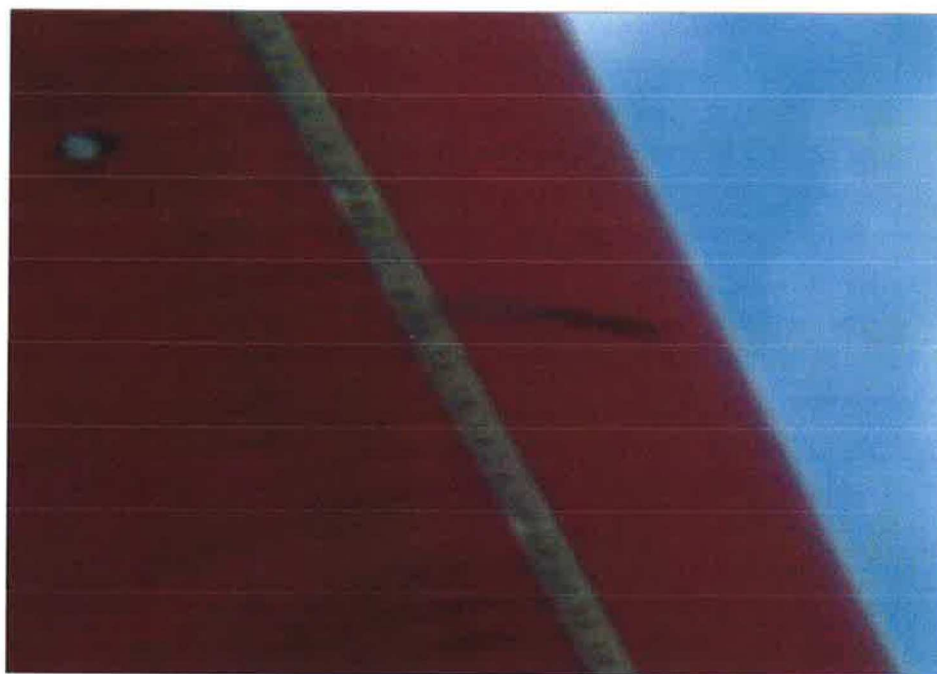
Снимка 10

| Турбина № | Перо № | Място на повредата | Вид на повредата | Категория на повредата | Приблизителен размер в см | | | Причина | Снимка № |
|---|---|---|---|---|---|---|---|---|---|
| | B | Подветрена страна | Следа от удар | 2 | 30 | 20 | 600 | Удар от лед | 10 |

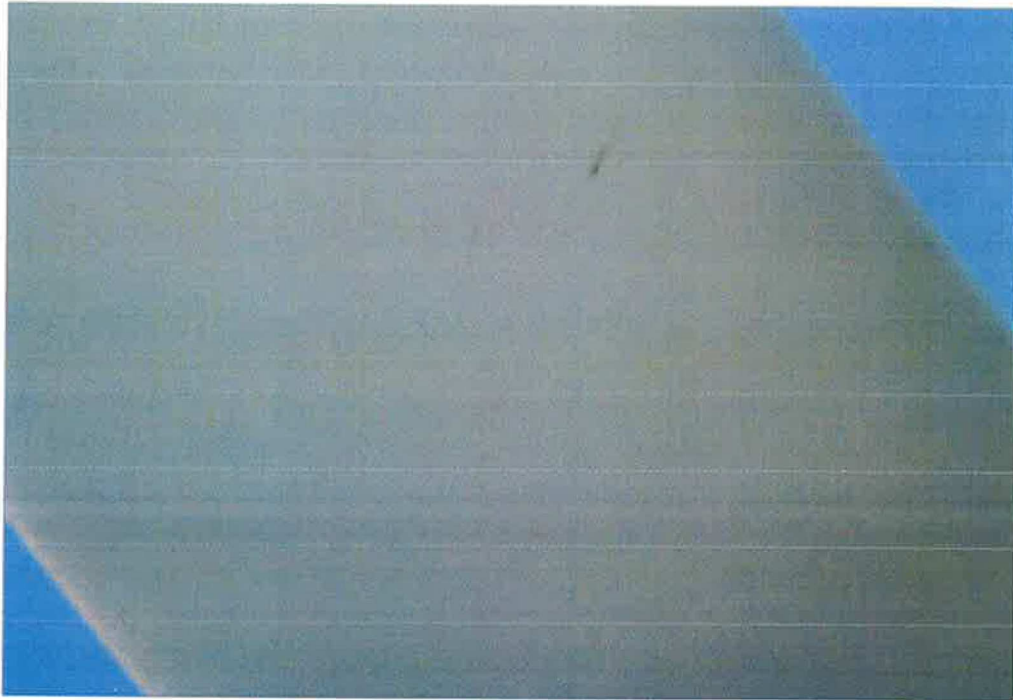
Снимка 11

| Турбина № | Перо № | Място на повредата | Вид на повредата | Категория на повредата | Приблизителен размер в см | | | Причина | Снимка № |
|---|---|---|---|---|---|---|---|---|---|
| | C | Наветрена страна | Следа от удар | 2 | 30 | 20 | 600 | Удар от лед | 11 |
